# De uitdagingen van bomen op een dak

Bomen planten in een volledig onnatuurlijke omgeving. Hoe doe je dat?

Auteur: Jorn Beerendonk, Pius Floris Boomverzorging, Bergum

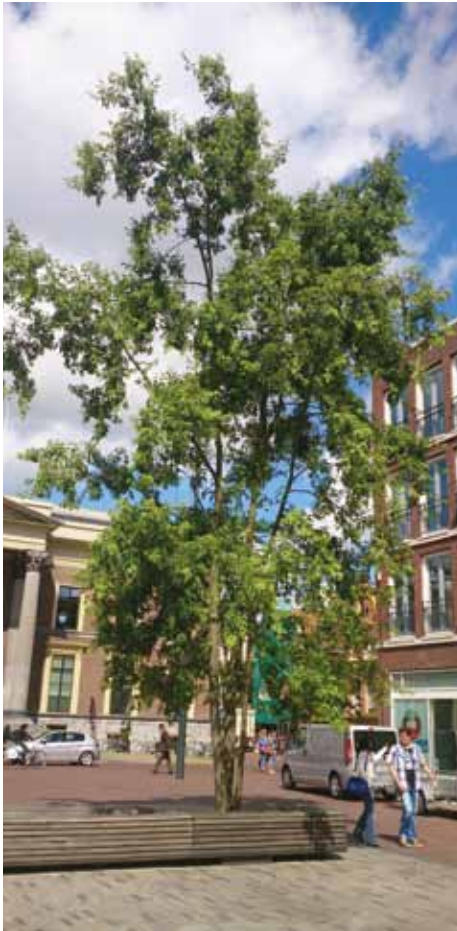
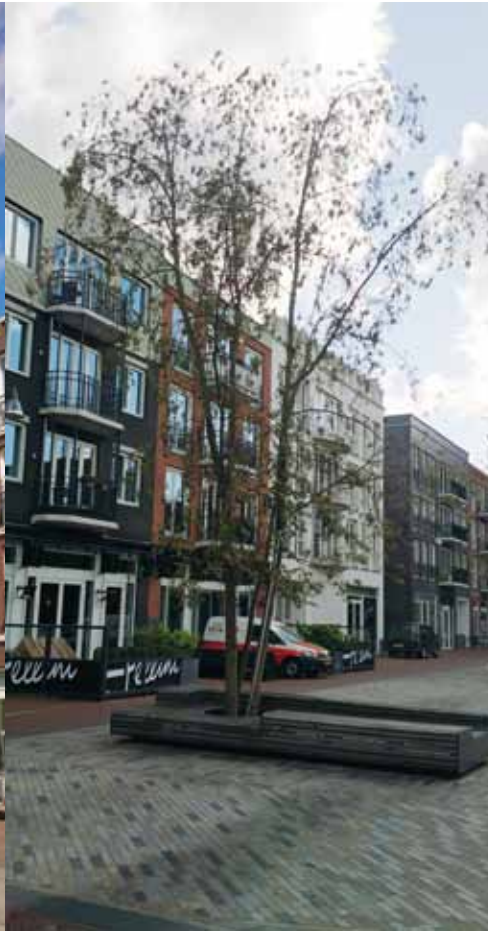
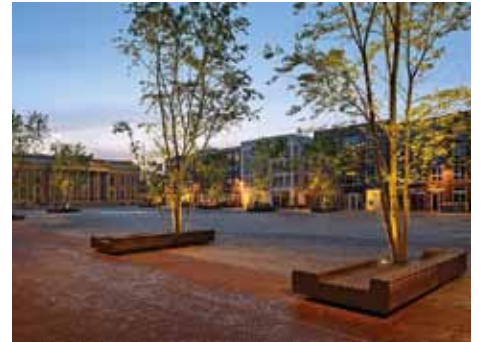
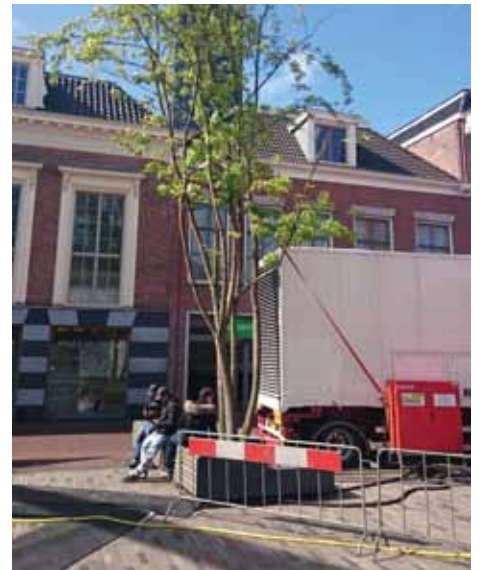
In 2014 ging het mis aan de noordzijde van het plein. In de zomer, tijdens de bouwvak, was er een lange droge en warme periode met een lage luchtvochtigheid. Aan het einde van mijn vakantie werd ik gebeld door de gemeente, met de mededeling dat de bomen volledig verdroogd waren en het blad eraf gevallen was. Groot alarm! Diezelfde dag ben ik op het plein gaan kijken. Drie van de bomen waren inderdaad vrijwel bladloos, terwijl het begin augustus was. In de peilbuizen was de grondwaterstand lager dan normaal, maar nog wel meetbaar. Uit een bodemvochtmeting in de kluiten van de bomen bleek dat er weinig, maar voldoende vocht in de bodem aanwezig was. Wat was er gebeurd? Dat hebben we nooit volledig kunnen achterhalen.

Het watergeefstelsysteem leek goed te werken en had nog nooit gehaperd. Er was vocht, maar toch hadden de bomen hun blad verloren. Het ging precies om de drie bomen die het meeste zonlicht vangen. Mijn theorie: door de glanzende, zilverige bestrating in combinatie met de spiegelende gevels zijn deze bomen te veel blootgesteld aan uv-licht, een onnatuurlijk hoge dosis straling. Het effect is vergelijkbaar met dat van een magnetron, maar dan langzamer. Alsof ze mijn theorie kracht wilden bijzetten, verloren de twee overige bomen in dit rijtje in de daaropvolgende weken ook hun blad, terwijl dit bij de eerste inspectie niet was opgevallen. Gelukkig liepen de bomen na een paar weken weer uit.

Boom voor en na droogte, met drie weken tussentijd
